## **Osservazioni sui popolamenti bentonici ed ittici associati alla Barriera Artificiale di Andora**

**29 Dicembre 2009**

Osservazioni e relazione a cura del Dott. Andrea Molinari

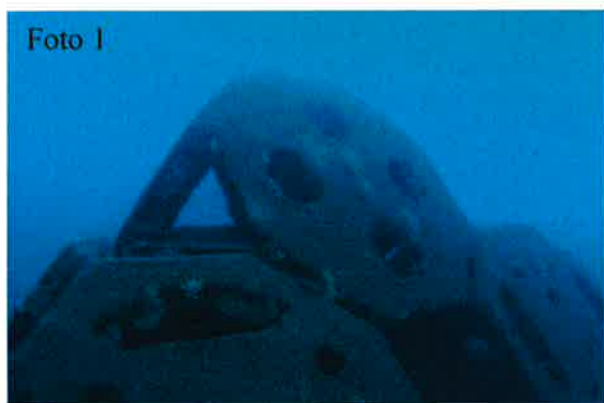
Ad una sua osservazione di insieme sono evidenti numerose incrostazioni bianche costituite dal polichete denominato volgarmente Salamacina (*Filograna* sp. – Foto 1), le strutture tubicole di questi animali sono presenti numerose anche nei tratti di fondale limitrofi, probabilmente predatedi dai numerosi saraghi (*Diplodus* spp.) ed altri sparidi, specialmente tanute (*Spondyliosoma cantharus*) e gruppi di pagello fragolino bastardo (*Pagellus acarne*) presenti nei pressi della struttura (Foto 2).

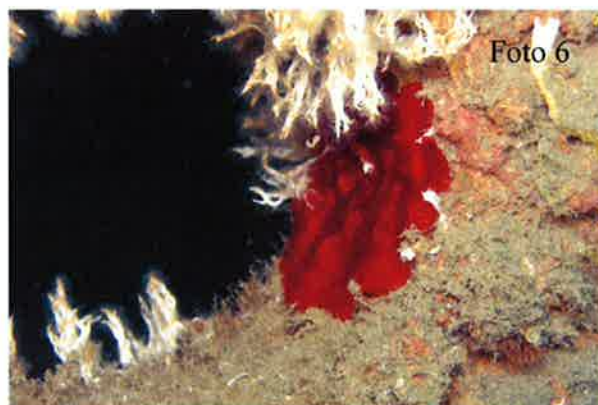
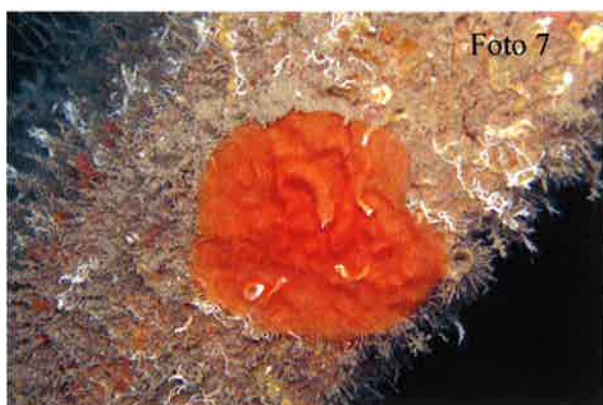
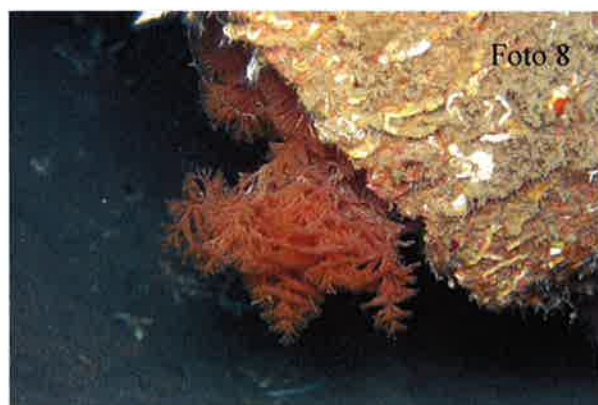
Sulla struttura sono presenti numerosi tubi calcarei dei policheti (*Serpula* sp.). Nella parte interna sono presenti qua e là alcuni esemplari di Spirografo (*Sabella spallanzani*). Numerose colonie di piccole dimensioni del briozoo Corna d'alce (*Pentapora fascialis*) sono presenti in corrispondenza dei fori (Foto 5). Altri briozoi incrostanti come la *Schizobrachiella sanguinea* e la *Schizomavella mamillata* incrostanto piccole porzioni delle piastre Tecnoreef (Foto 6-7). La *Hornera frondiculata*, un briozoo arborescente, è stato osservato in diverse posizioni della struttura (Foto 8).

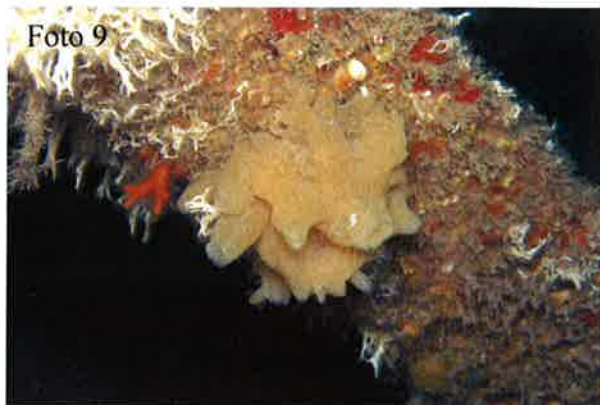
Sono stati individuati anche due specie di ascidie, la *Phallusia mamillata* (Foto 9) e il *Didemnum* sp. (Foto 10).

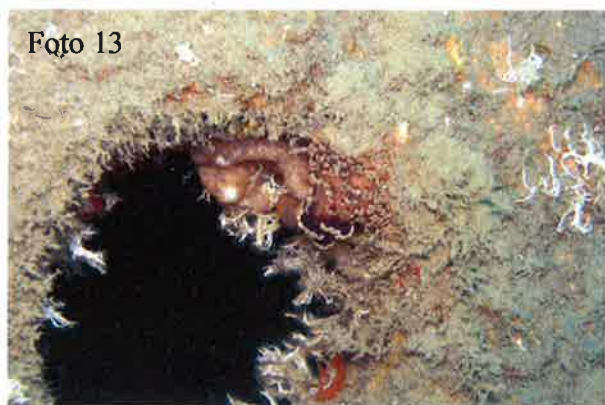
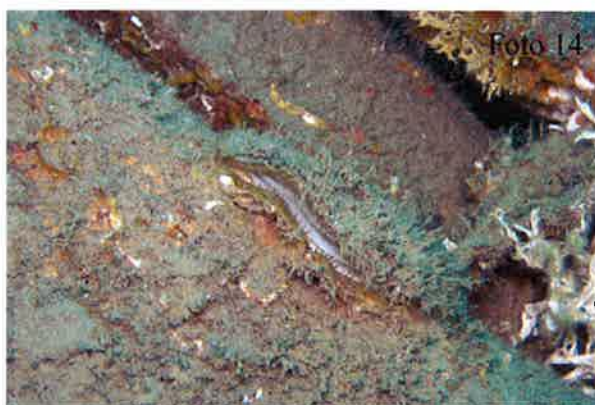
Per quanto riguarda l'ordine dei celenterati sono stati individuati l'idroide *Sertularella* sp. (Foto 11) e gli antozoi *Paralcyonum* sp. (Foto 12) e *Alicia mirabilis* (Foto 13). Infine ultime osservazioni hanno riguardato poriferi nd nella porzione interna della struttura e rari esemplari di *Ostrea* sp. (Foto 14).

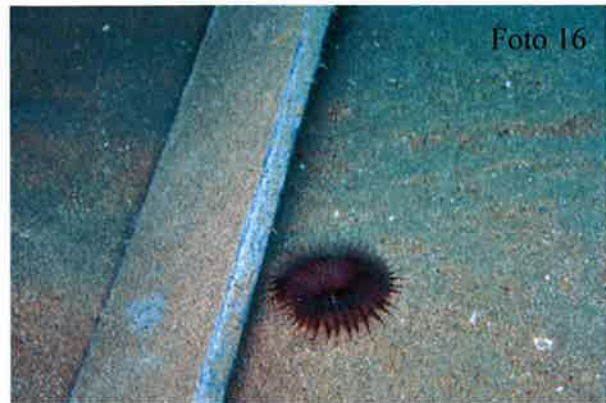
Alla base della struttura è stato rilevato un esemplare dell'echinoderma *Holoturia tubulosa* (Foto 15) e del polichete *Myxicola infundibulum* (Foto 16).

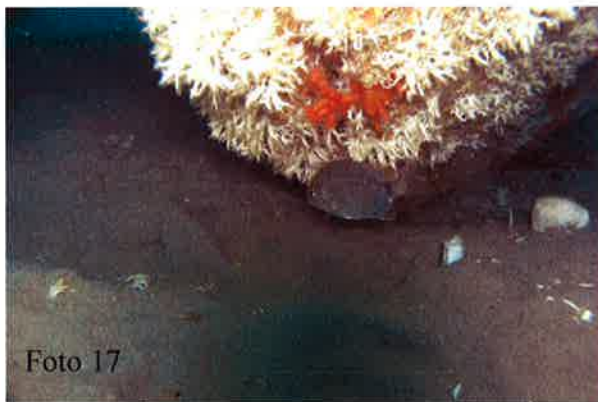
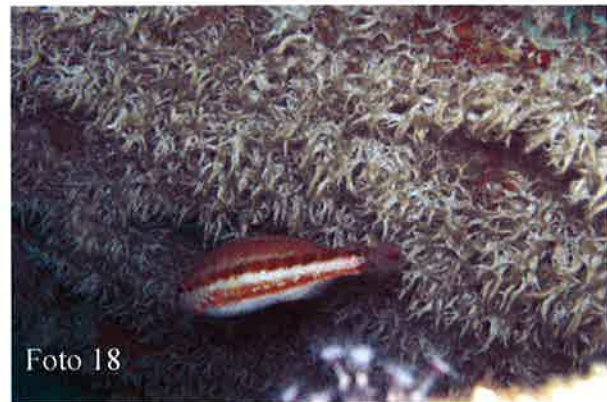
Tra le piastre della barriera si aggirano saraghi sparaglione (*Diplodus annularis* - Foto (17) e perchie (*Serranus cabrilla* – Foto 18).
