Oggetto delle prestazioni: Realizzazione di una barriera artificiale ecocompatibile sommersa per la protezione della prateria di *Posidonia oceanica*, il ripopolamento di specie aliquote.

Osservazioni sui popolamenti bentonici ed ittici associati alla Barriera Artificiale di Andora

7 Settembre 2010

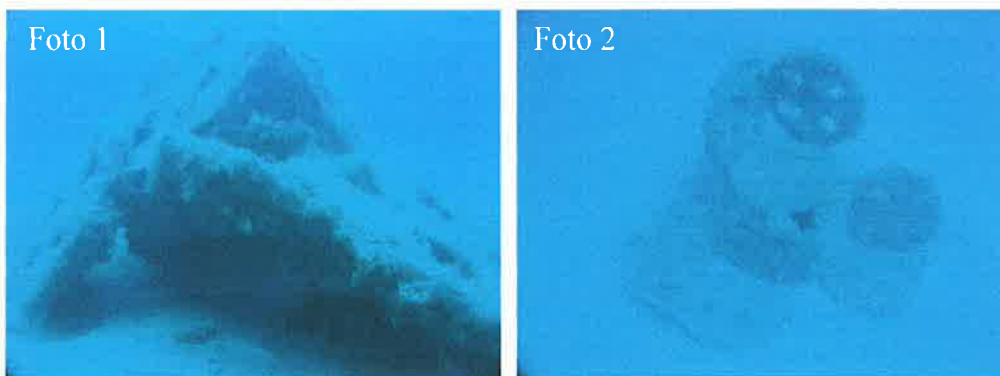
Da sottolineare le anomalie riscontrate nella posa dei blocchi stessi, con un infossamento generale delle strutture ad opera delle correnti prevalenti rispetto al piano del fondale (Foto 1); nella terza piramide è evidente il ribaltamento della struttura probabilmente a causa della trazione esercitata da reti a strascico impigliate nella struttura (Foto 2).

Come per altre barriere artificiali presenti nel ponente ligure quindi, è evidente, seppur in minor grado per le motivazioni di cui sopra, l'effetto ecologicamente positivo della barriera artificiale sui meccanismi di ripopolamento; in funzione di ciò è auspicabile la disposizione di un piano di adeguamento per l'ampliamento della barriera e la riqualificazione delle strutture già affondate.

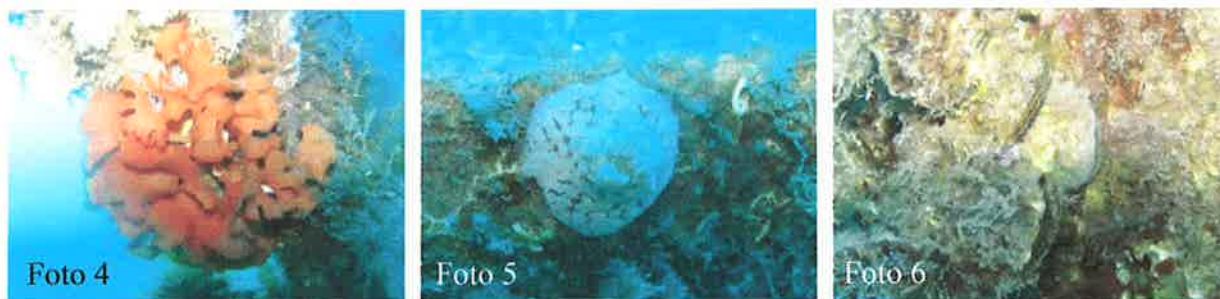
Sulla struttura sono state rilevate diverse forme animali bentoniche come il briozoo *Pentapora fascialis* (Foto 4), l'anemone *Alicia mirabilis* (Foto 5), policheti serpuloidi ed il mollusco bivalve *Ostrea edulis* (Foto 6).

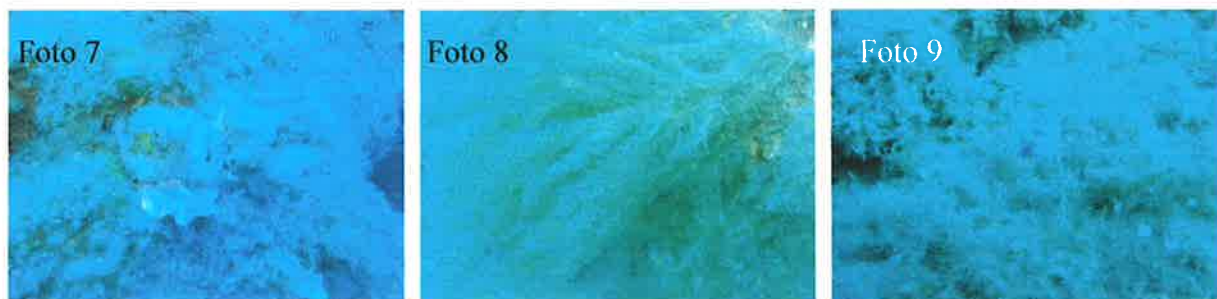
Tra le valve delle ostriche era presente un esemplare di polpo (*Octopus vulgaris* – Foto 7). In prossimità delle strutture sono stati osservati numerosissimi gusci di molluschi bivalvi, segno proprio della presenza di polpi nell'area.

La superficie della struttura è inoltre ricoperta da un discreto feltro algale (Foto 8 e 9).

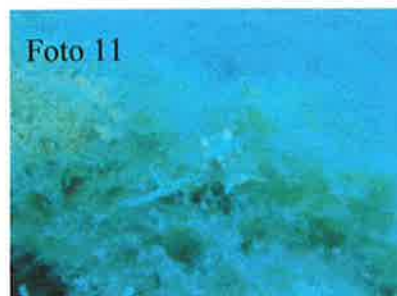
Sulla sommità della piramide era presente un mollusco gasteropode (*Bolinus brandaris* – Foto 11)

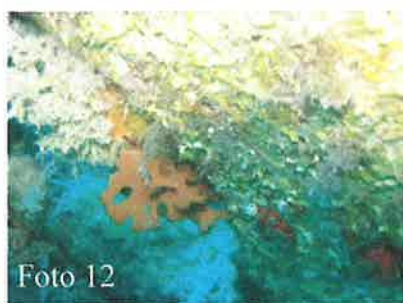
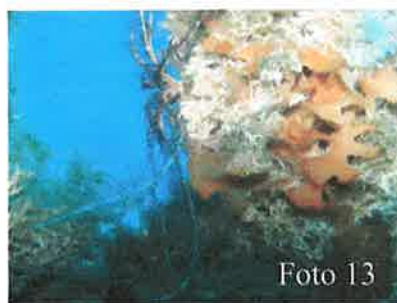
Nella parte interna della struttura diminuisce la componente vegetale per lasciare spazio a quella animale. In particolare sono abbondanti le colonie del polichete salamacina (*Filograna* sp.), di serpulidi e di colonie di idroidi n.d. (Foto 12), nonché del briozoo *Pentapora fascialis* e di numerosi esemplari dell'echinoderma *Antedon mediterranea* (Foto 13).

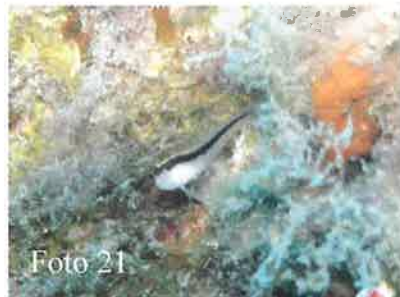
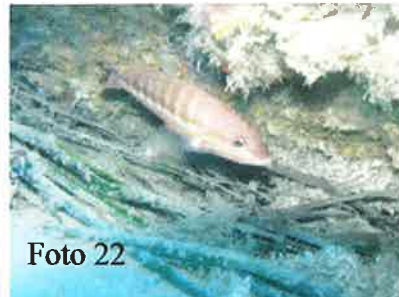
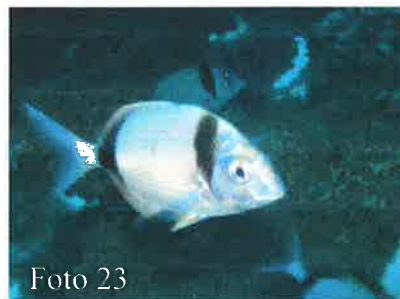
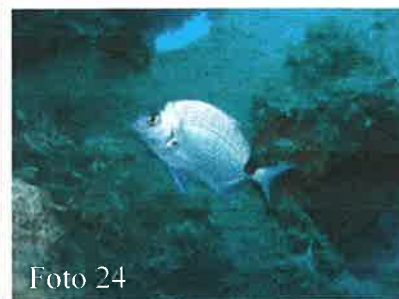
Durante l'immersione è stato possibile registrare le seguenti specie ittiche in prossimità di queste strutture: la donzella (*Coris julis*), la bavosa bianca (*Parablennius rouxi* Foto 21), la perchia (*Serranus cabrilla*) sia adulta (Foto 22) che giovanile, lo sciarrano (*Serranus scriba*), il sarago sparaglione (*Diplodus annularis*) il sarago maggiore (*Diplodus sargus*) (Foto 23) e il sarago fasciato (*Diplodus vulgaris*) (Foto 24).
